Contribuição para a aplicação do Plano de Gestão da Região Hidrográfica do Baixo Ave

Mestrado em Ciências e Tecnologia do Ambiente

Departamento de Geociências, Ambiente e Ordenamento do Território
2012

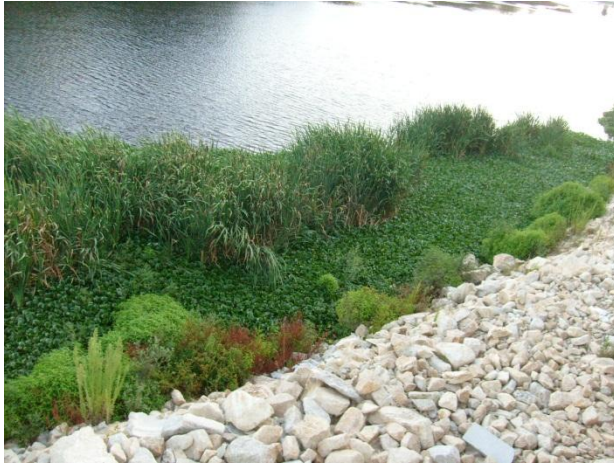
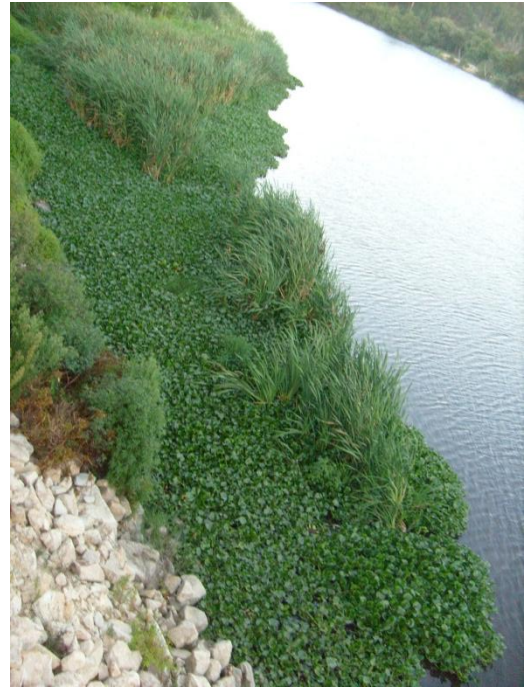
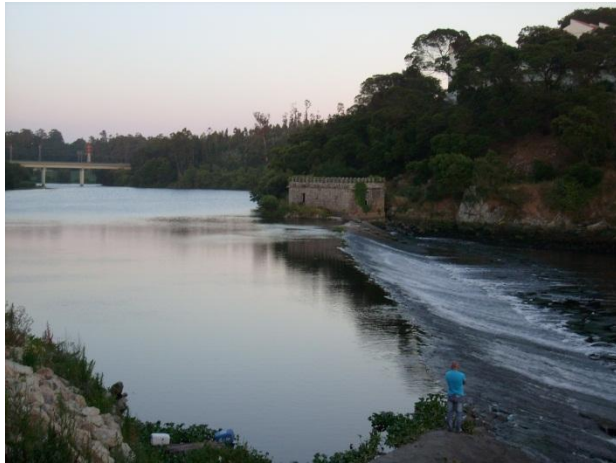
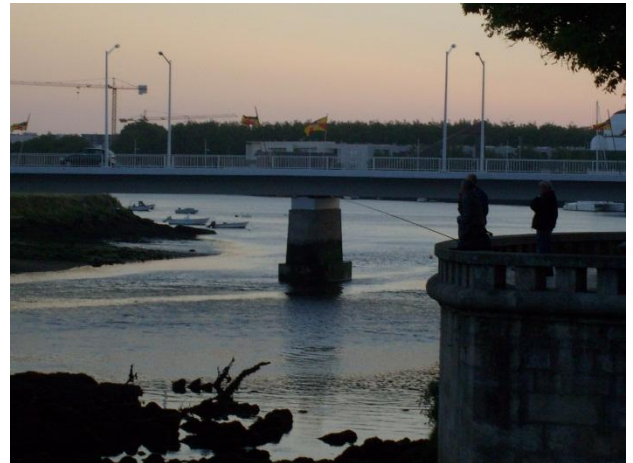
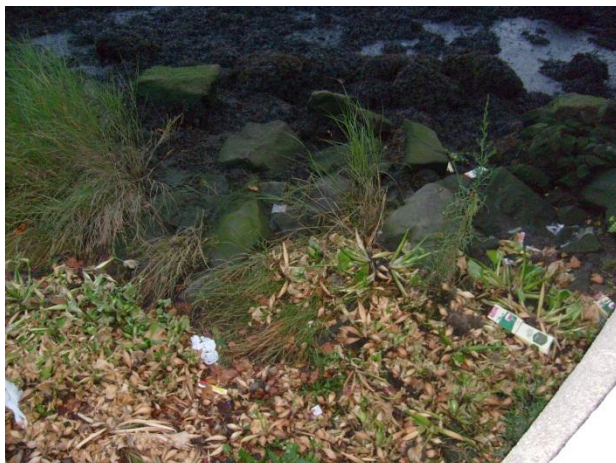
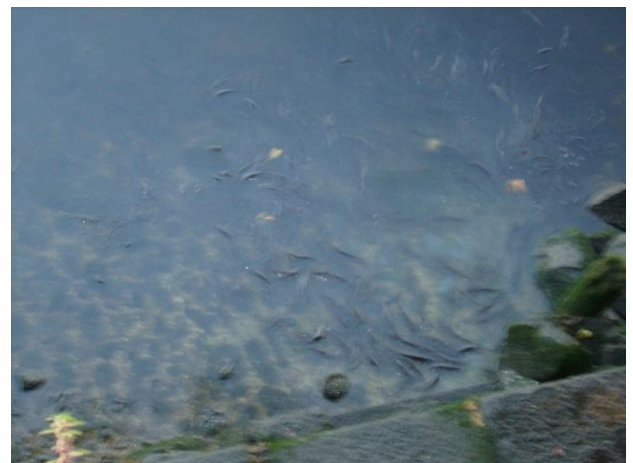
Fig.8: Conjunto de fotos que retratam o ponto **UrbVCD**

À chegada ao local, foi imediatamente notada a existência excessiva, ao longo de toda a margem do Rio Ave da espécie invasora jacinto-de-água (*Eichhornia crassipes*). É igualmente notória a presença de pessoas que se dedicam à pesca desportiva, principalmente ao final da tarde e início de noite.

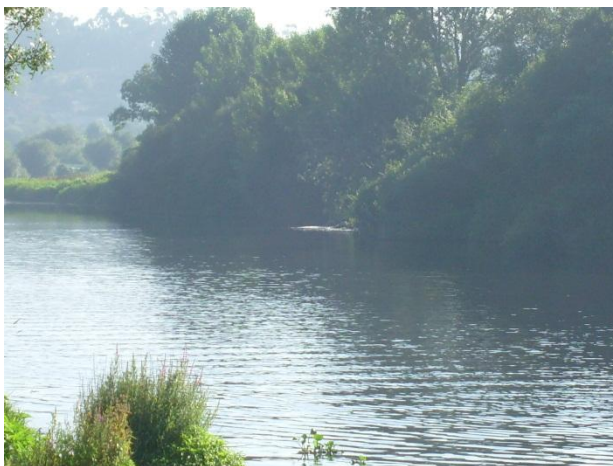
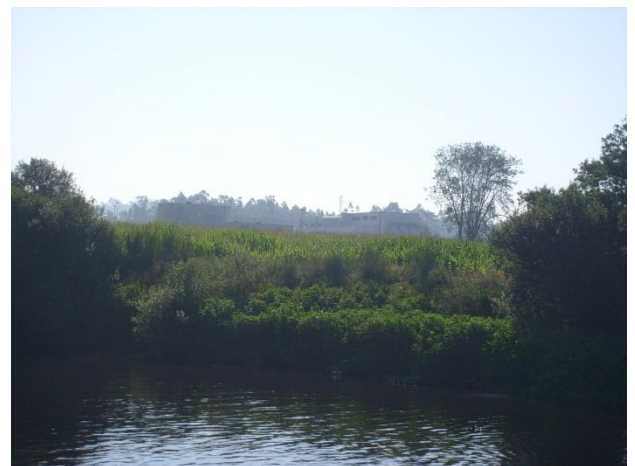
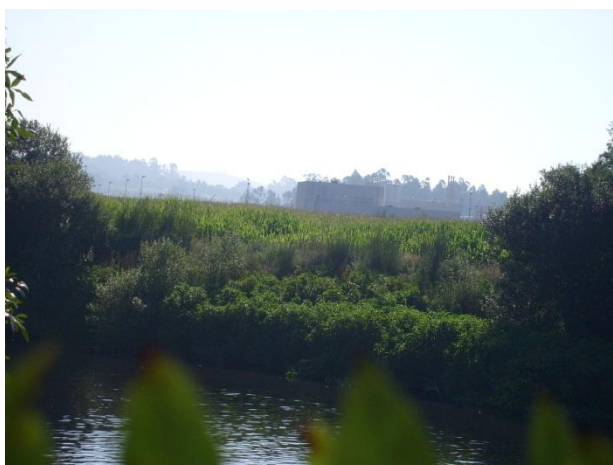
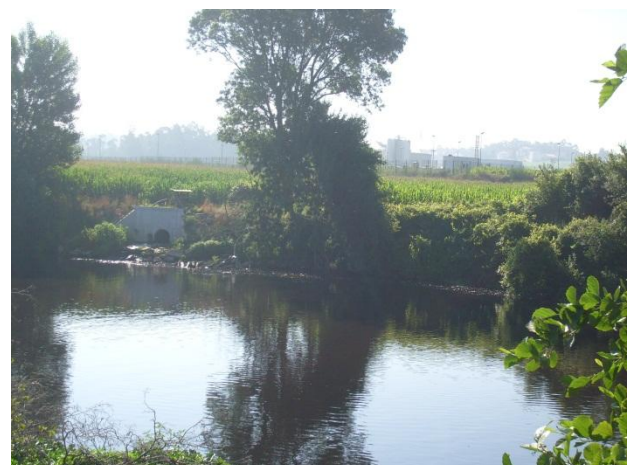
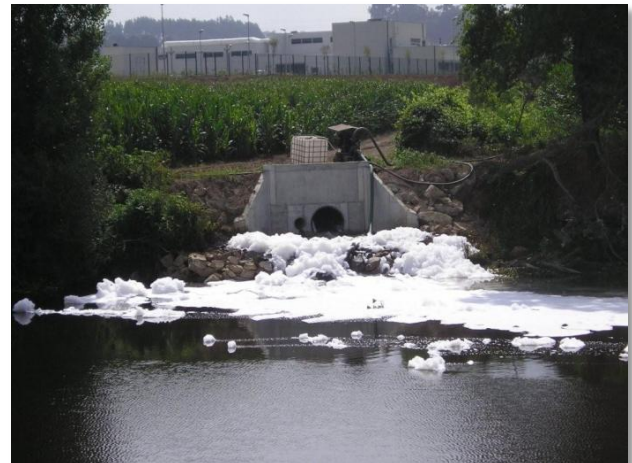
Fig. 10: Conjunto de fotografias registadas no ponto **ETARVCD**

Imagem demonstrativa do estado da água proveniente da ETAR de 27 de Agosto de 2010 (adaptado de <http://psdjunqueira.wordpress.com/2010/08/27/poluicao-sem-controlo-no-rio-ave>).

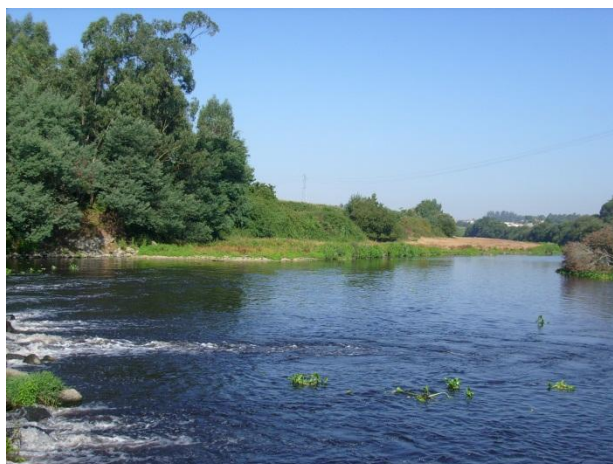
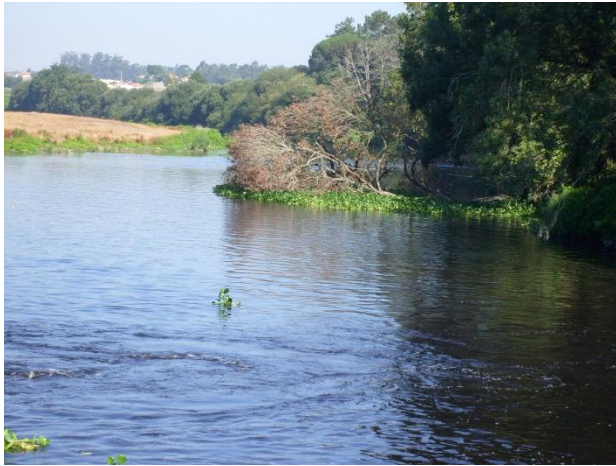
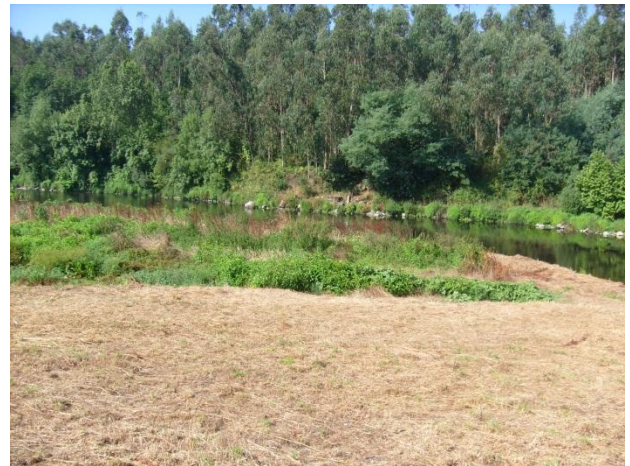
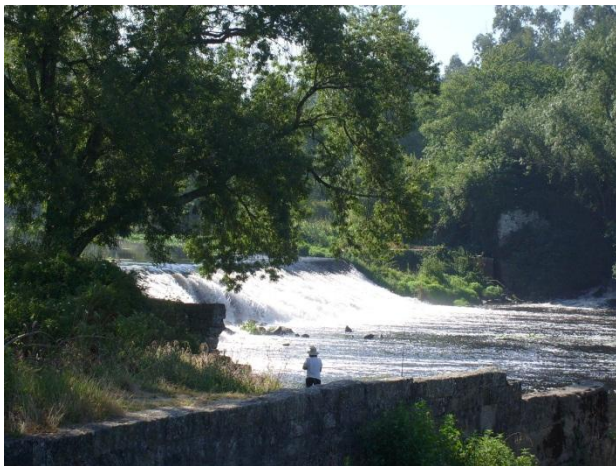
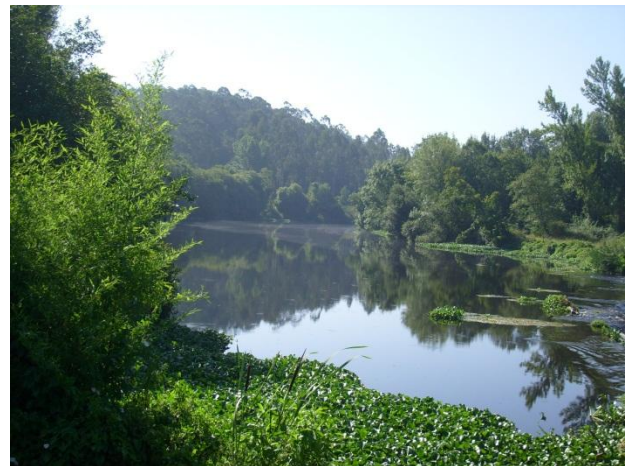
Fig. 12: Conjunto de fotografias registadas no ponto **AgrVCD1**

Este local encontra-se inserido numa zona denominada Quinta da Espinheira. Em tempos, quando o Rio Ave possuía águas límpidas, esta zona era usada como praia fluvial pelas populações locais. No local onde a prática balnear era efetuada, existe agora um terreno abandonado, invadido por mato seco, uma fonte de ignição para futuros fogos florestais.

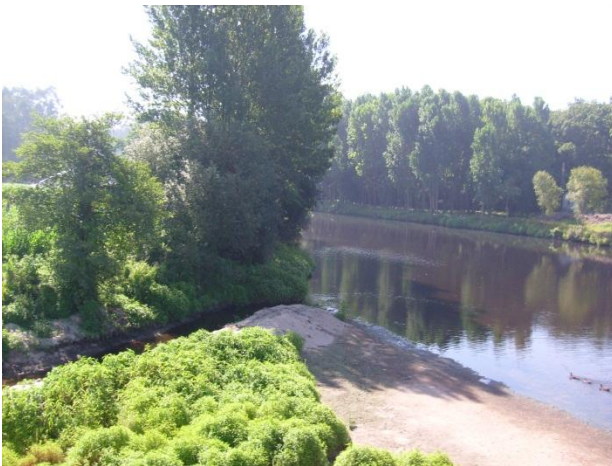
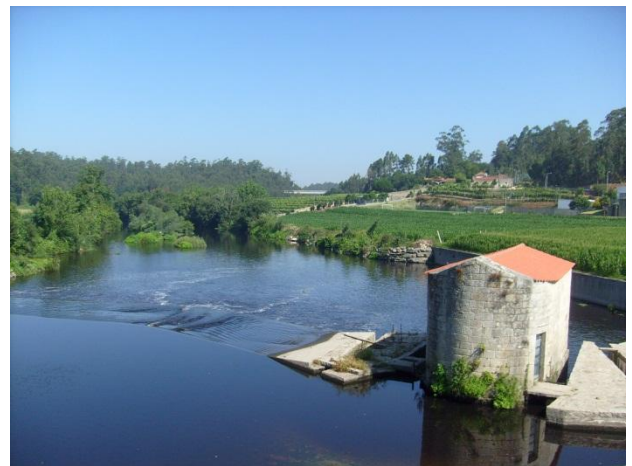
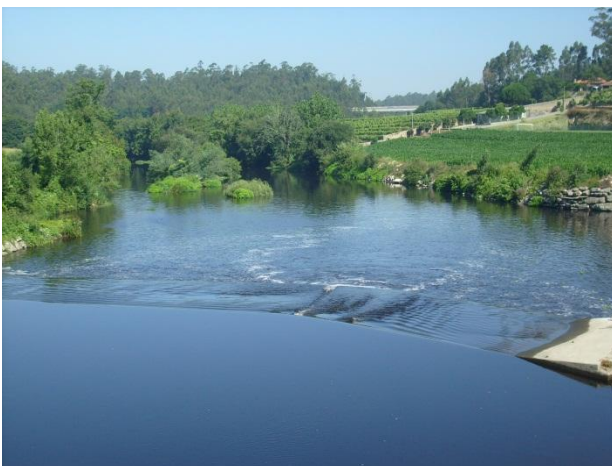
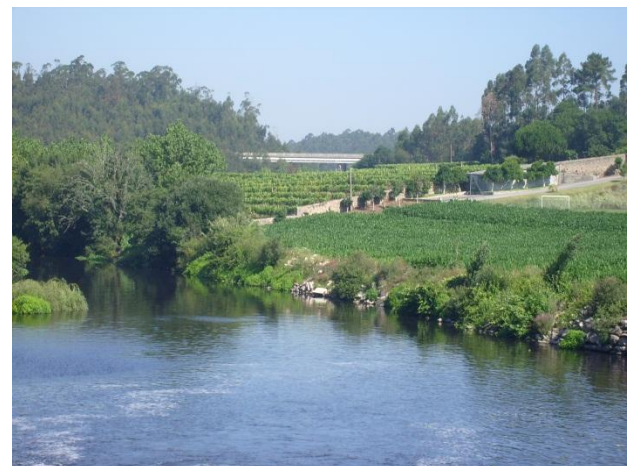
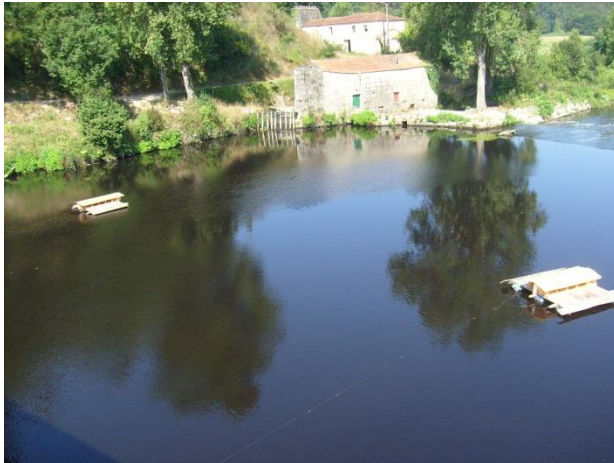
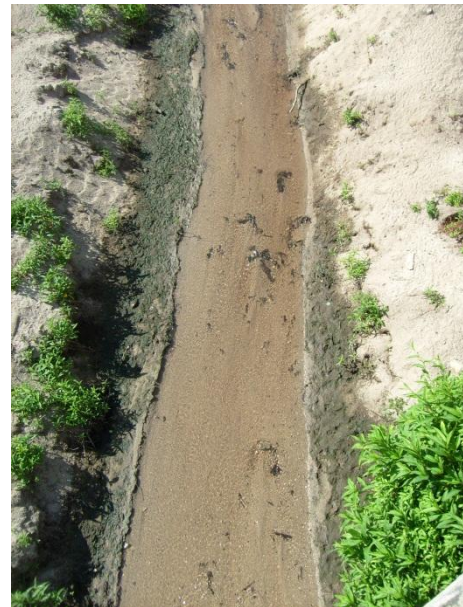
Fig. 14: Conjunto de fotografias registadas no ponto **AgrVCD2**

Local com presença significativa de diversas espécies de aves, nomeadamente, no leito do rio e nas margens. Observa-se a presença de pelo menos duas estruturas no leito do rio que servem de abrigo e de ninho para algumas das espécies, talvez construídas no intuito de as manter na zona.

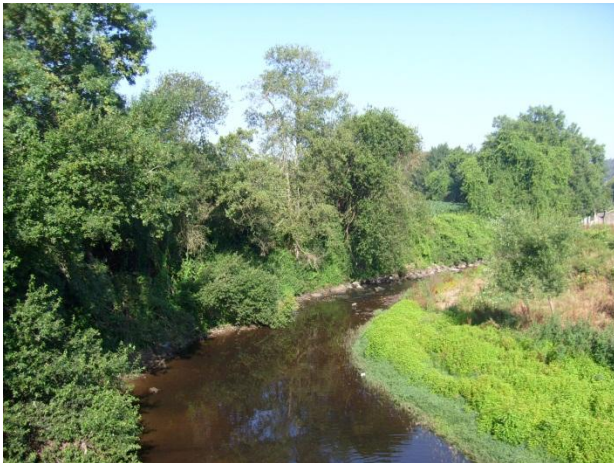
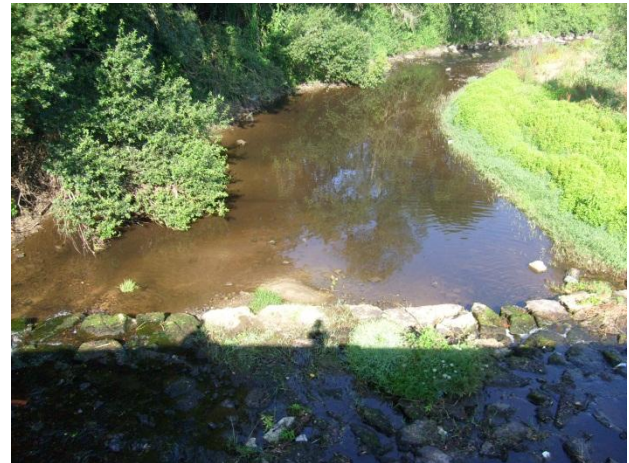
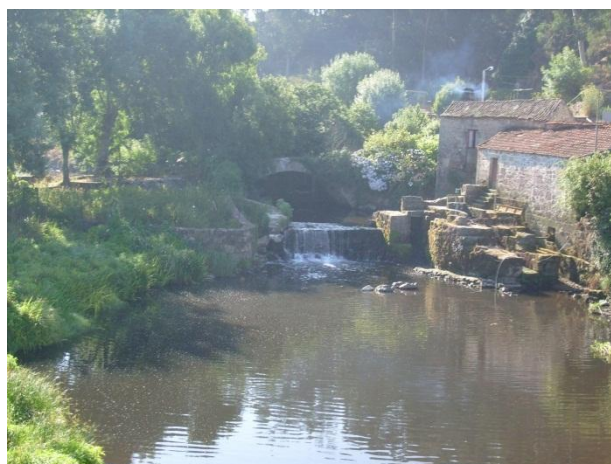
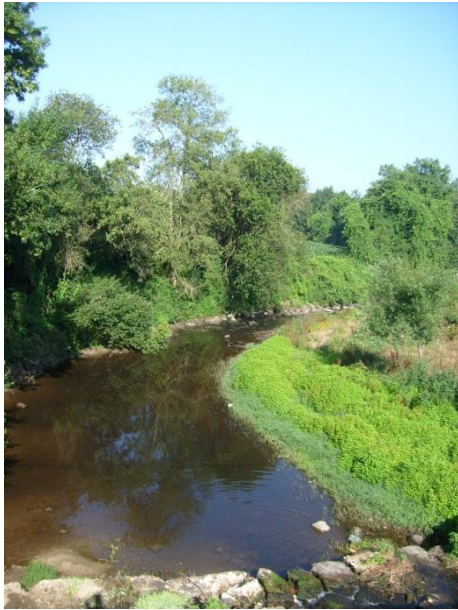
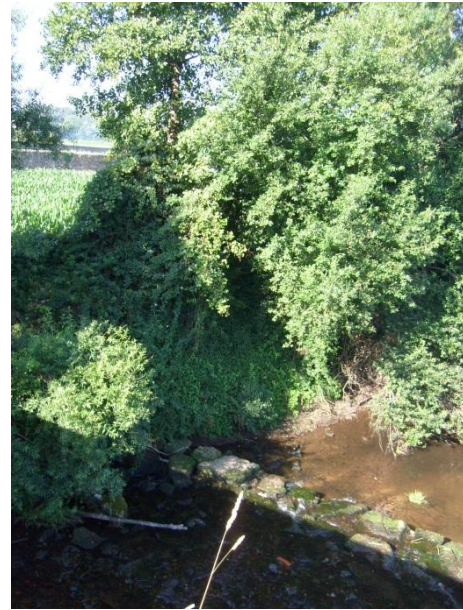
Fig. 16: Conjunto de fotografias registadas no ponto **PecVCD**

Observa-se a existência de um grande número de campos agrícolas no perímetro do ponto selecionado. Existem diversas explorações pecuárias. É de ressaltar o cheiro a chorume, proveniente das explorações pecuárias, que é despejado nos solos agrícolas.

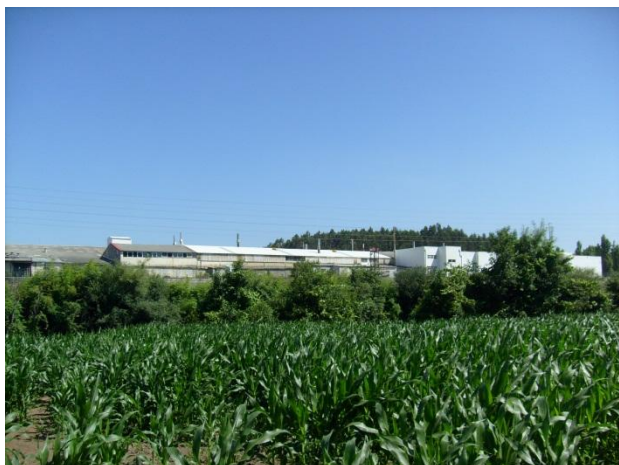
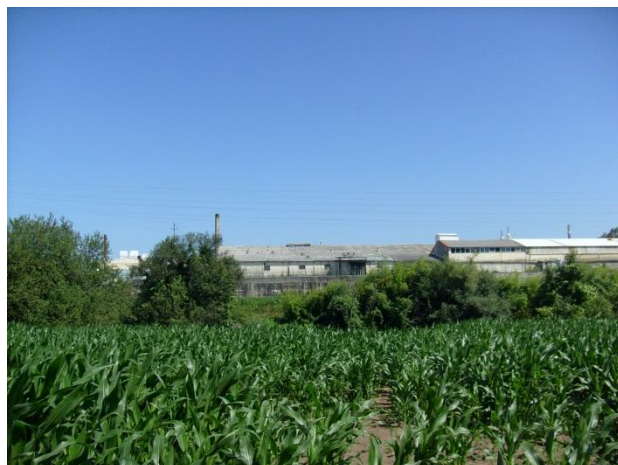
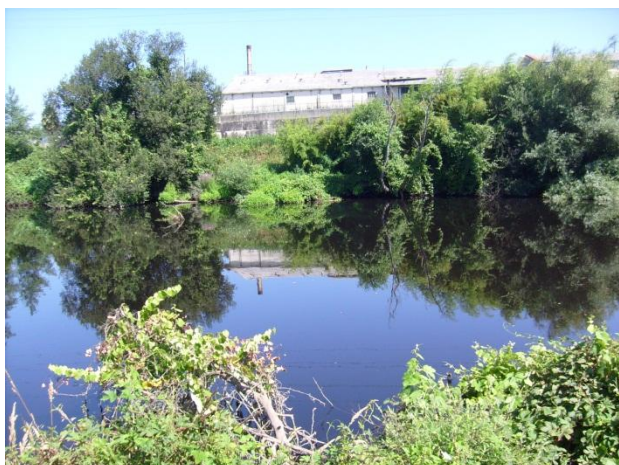
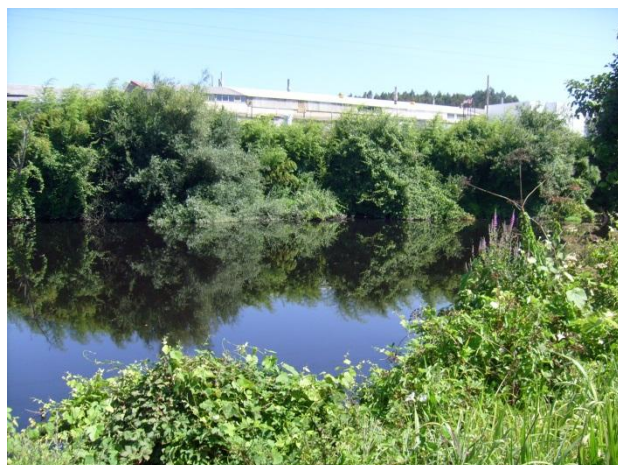
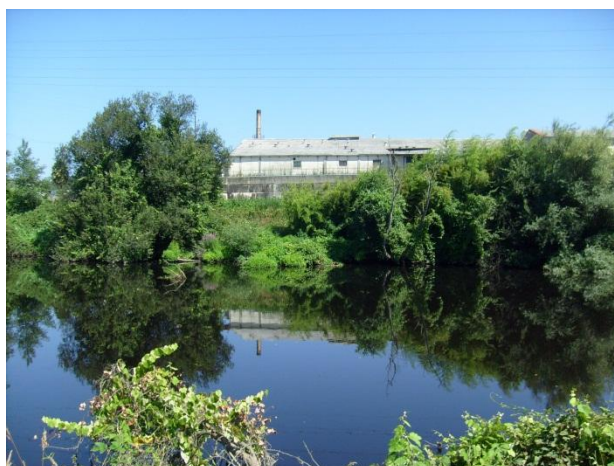
Fig. 18: Conjunto de fotografias registadas no ponto **IndTRF**

Local de difícil acesso devido à excessiva prática agrícola realizada no ponto escolhido. A extensão dos campos agrícolas é grande ocupando uma área bastante considerável.

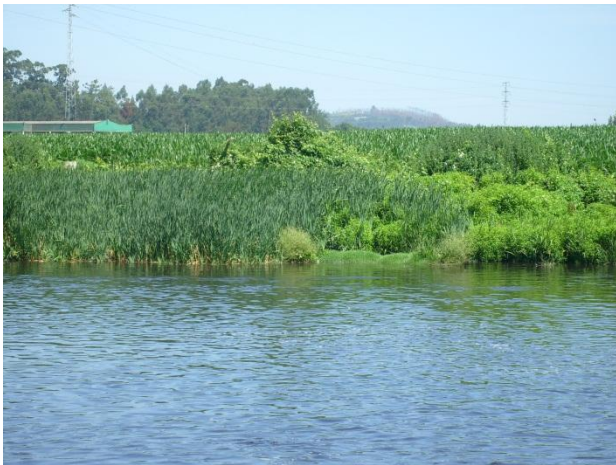
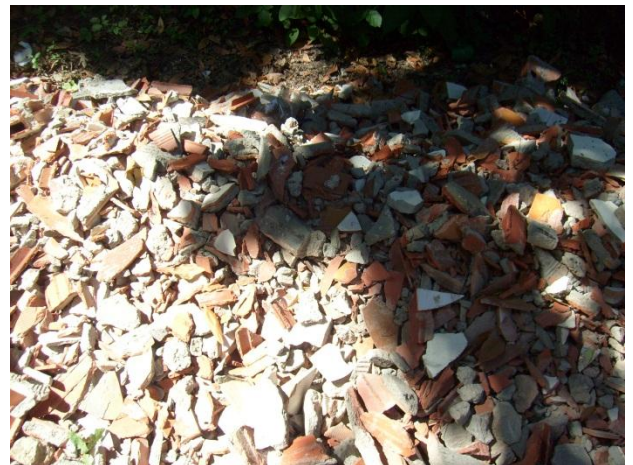
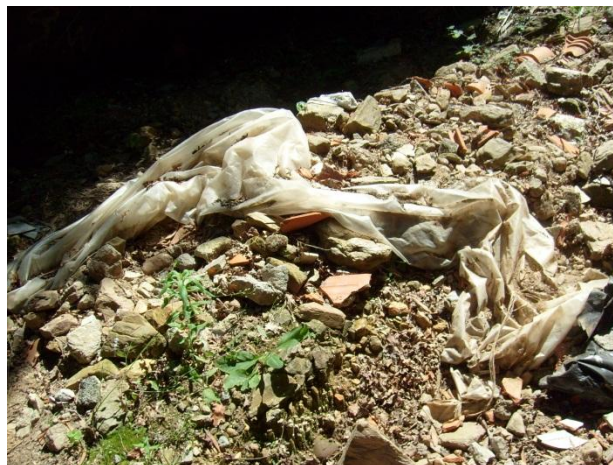
Fig. 20: Conjunto de fotografias registadas no ponto **UrbTRF**

É surpreendente que nos dias de hoje, em pleno século XXI, a consciencialização das pessoas sobre o mal que provocam no meio ambiente ainda não tenha despertado. No ponto selecionado é visível a má educação ambiental dos indivíduos. Desde plásticos, tijolos, telhas, lixo doméstico, tudo é encontrado numa das margens de acesso ao Rio Ave. Acima de tudo as autoridades civis devem ter em atenção estas situações e tentar arranjar uma solução plausível para este problema.

13. Aplicação do princípio poluidor-pagador pelas entidades responsáveis no concelho, definindo uma coima para quem contribuir para a degradação do rio e das suas margens.

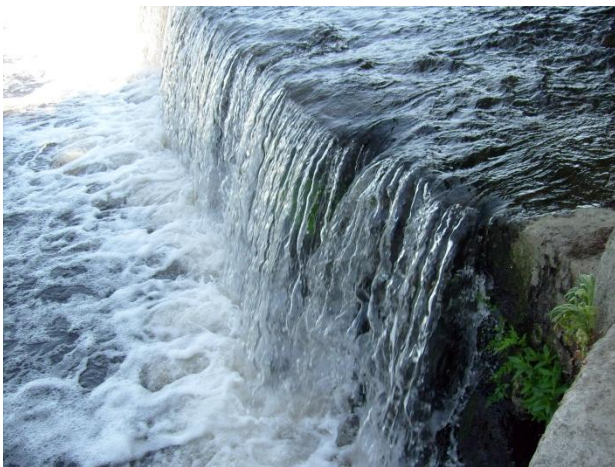
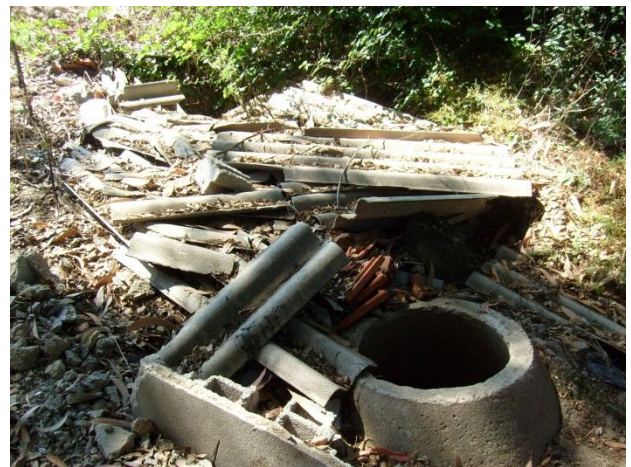
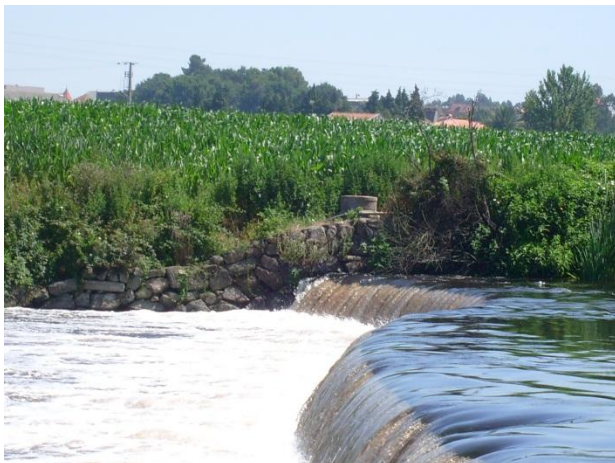
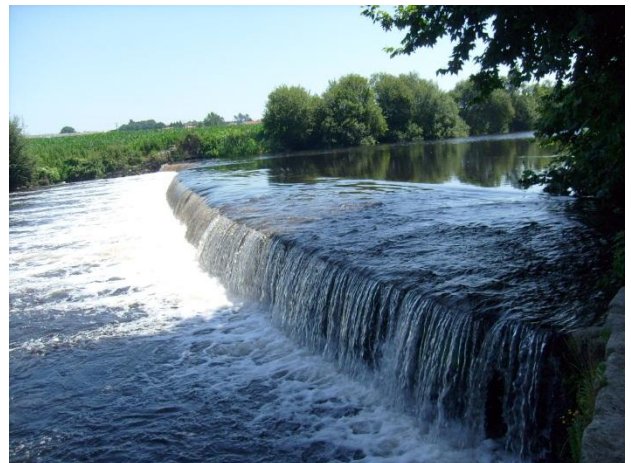
Fig. 22: Conjunto de fotografias registadas no ponto **AgrTRF1**

Presença significativa de lixo urbano na margem esquerda do Rio Ave tal como no ponto anterior. Local onde existe uma azenha que não se encontra em funcionamento e que serve de abrigo a diversos tipos de lixos. É observável no açude, que a cor da água neste ponto ainda se encontra muito escura.

13. Aplicação do princípio poluidor-pagador pelas entidades responsáveis no concelho, definindo uma coima para quem contribuir para a degradação do rio e das suas margens.

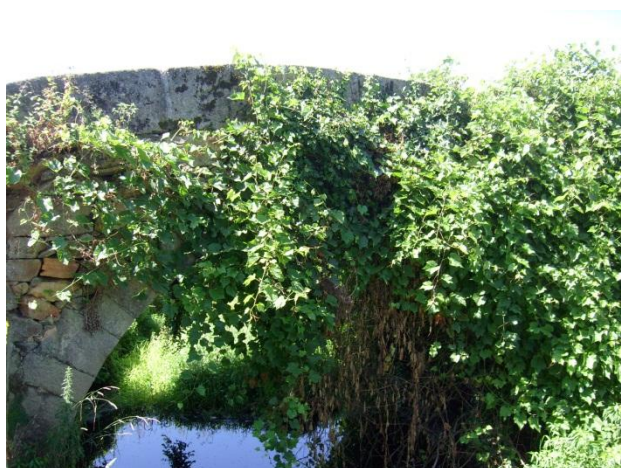
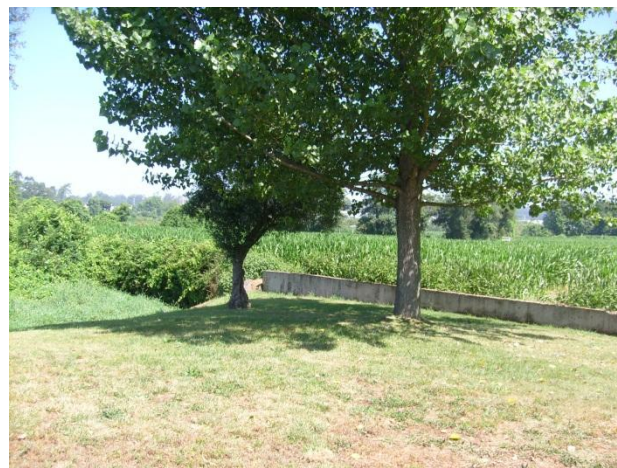
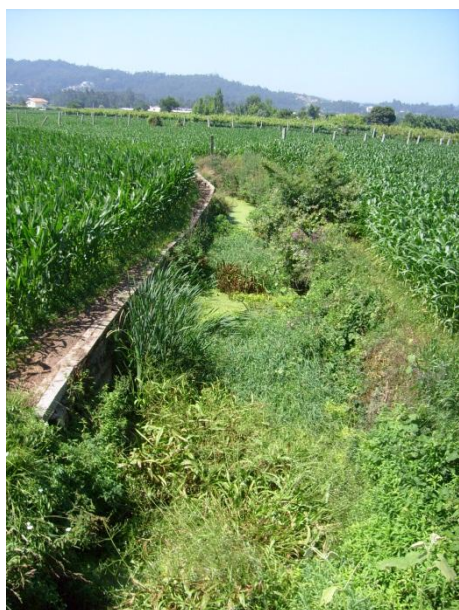
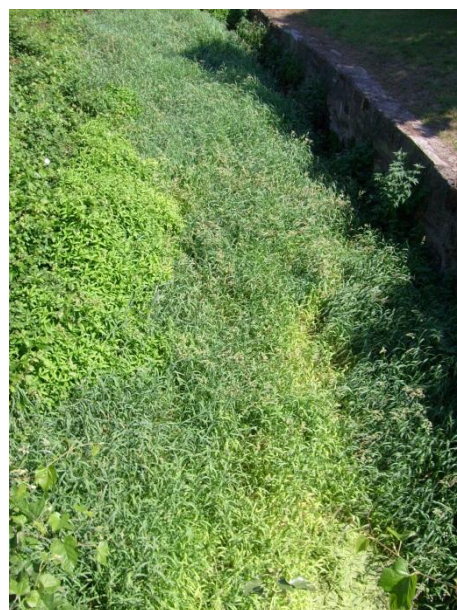
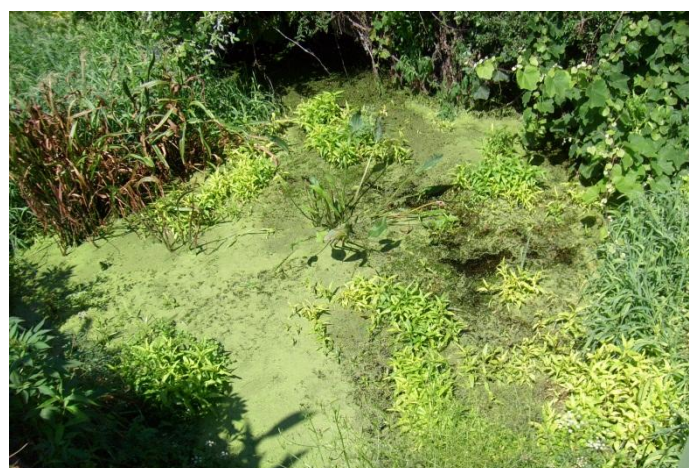
Fig. 24: Conjunto de fotografias registadas no ponto **AgrTRF2**

Como pode ser observável nas imagens, o Rio Trofa é basicamente pouco ou nada visível. Está abundantemente eutrofizado, muito devido à existência de uma enorme mancha agrícola nas suas margens. Esta eutrofização pode estar relacionada com os produtos utilizados na prática agrícola.

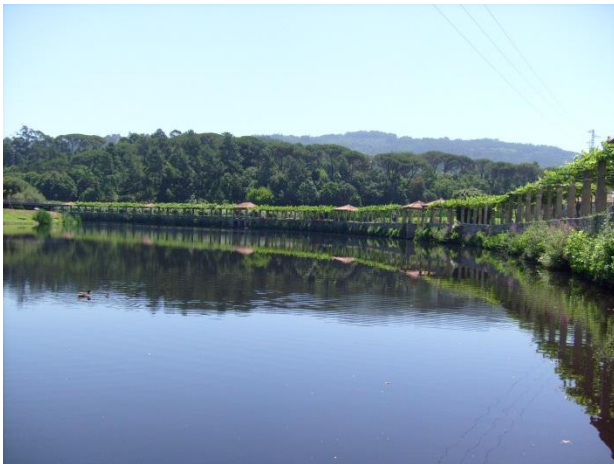
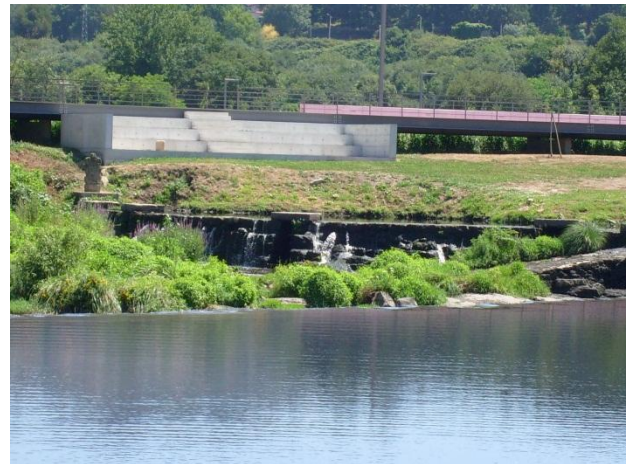
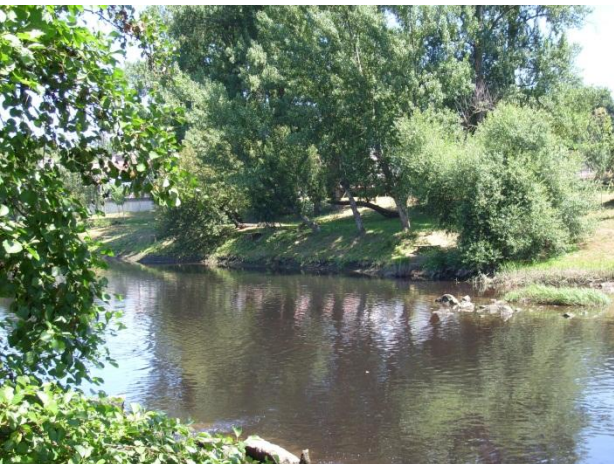
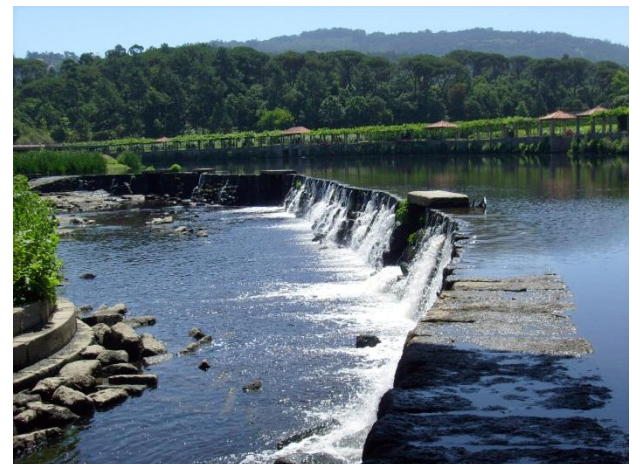
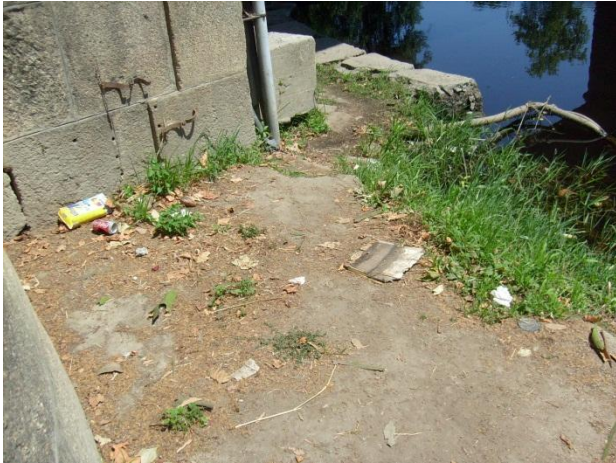
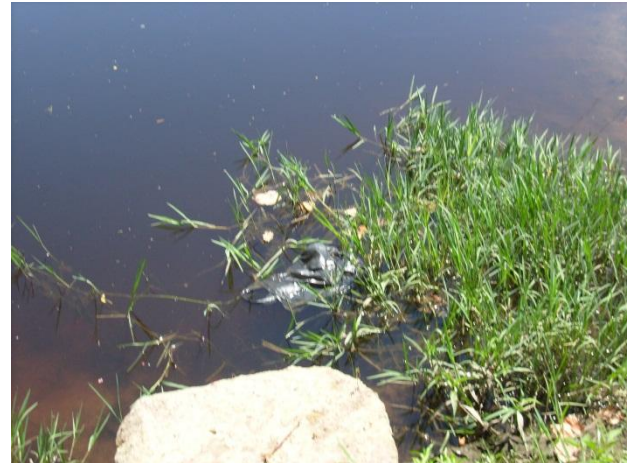
Fig. 26: Conjunto de fotografias registadas no ponto **UrbST**

Ponto situado no centro da cidade de Santo Tirso. Foram visíveis diversos locais pontuais com lixo urbano.
